# Pihaterassin hiilijalanjälki

### **Terassin hiilijalanjälki**

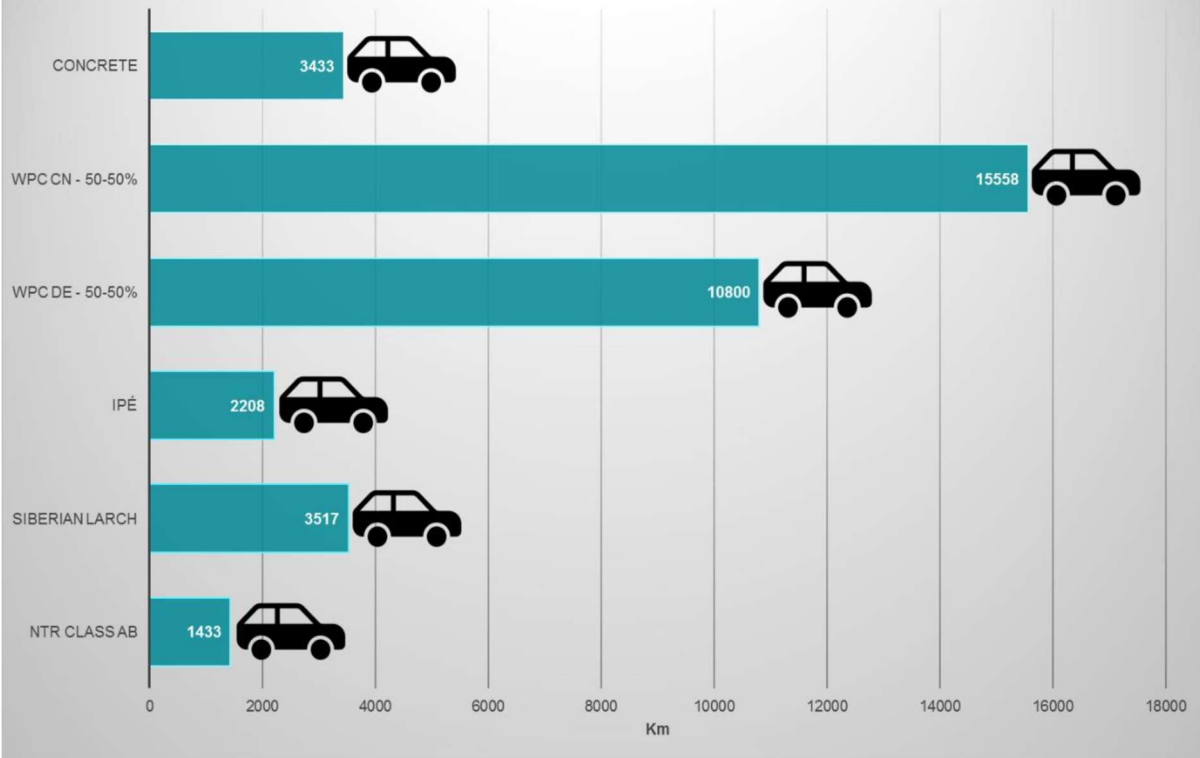
### Terrace GWP compared to GWP of driving a car

Terassi-materiaali	Alkuperä	Pinta-ala	Materiaalin käyttöikä (v)	Terassin käyttöikä (v)	Huolto-käsittely	Käytöstä poisto	CO <sub>2</sub> -ekv.
AB-luokkaan kyllästetty mänty	Ruotsi	30	30	30	Vesiliukoinen puunsuoja	Poltto	172
Siperianlehtikuusi	Siperia	30	15	30	Vesiliukoinen puunsuoja	Poltto	422
Ipé (trooppinen puulaji)	Brasilia	30	30	30	Vesiliukoinen puunsuoja	Poltto	265
Puumuovikomposiitti	Kiina	30	30	30	Ei mitään	Poltto	1 867
Puumuovikomposiitti	Saksa	30	30	30	Ei mitään	Poltto	1 296
Betoni	Ruotsi	30	30	30	Ei mitään	Täyttö	412
